INFORME DEL ESTADO DE LAS NADIS DE LA ASOCIACIÓN ACCIÓN GEODA EN EL VALLE DE TESSAUT (MARRUECOS) TRAS EL TERREMOTO DEL 8 DE SEPTIEMBRE DE 2023

Madrid, a 30 de septiembre de 2023

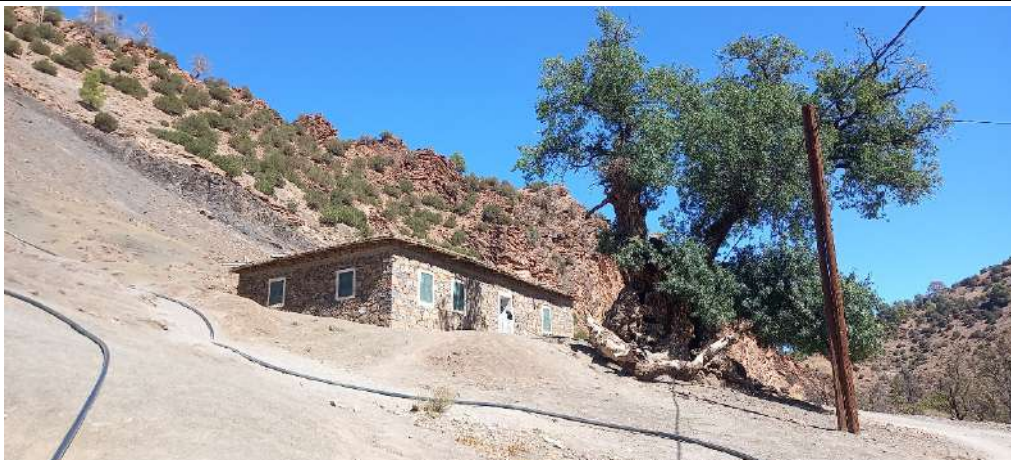
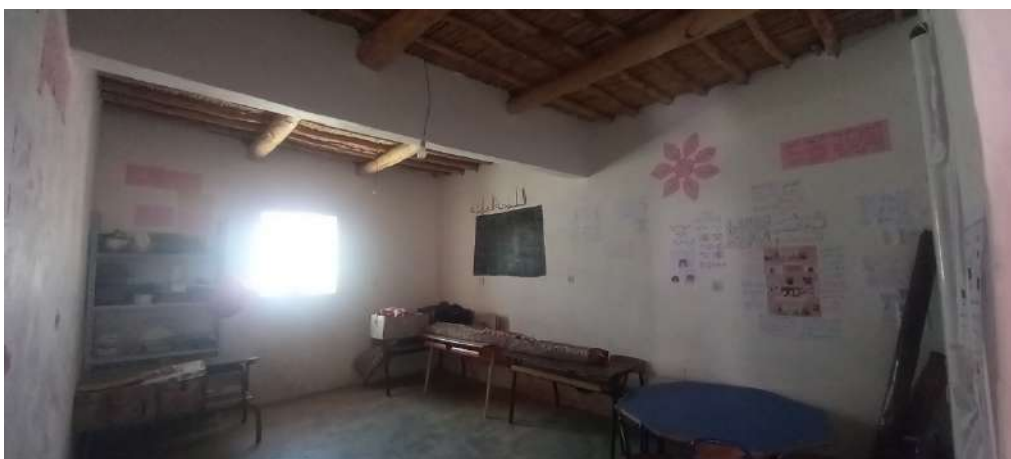
Visita	Miércoles 20 de septiembre de 2023, 12:00
Localidad	AMARGHOUT
Descripción	Edificio de una sola planta rectangular de unos 8,5x15m. Construido mediante tres caras de muro exterior de piedra (unos 35cm) y un muro trasero de tapial. Sobre el muro de piedra existe un zuncho corrido de hormigón armado. Interiormente hay tres muros de carga de bloque de hormigón (unos 20cm) sobre los que apoyan vigas y viguetas de redondos de madera, cañizo y la cobertura correspondiente.
Daños	Exterior e interiormente se aprecia que el muro de piedra se ha separado del muro de tapial dado que no hay conexión entre ellos y el zuncho no los ata en cabeza. Interiormente se aprecian pequeñas fisuras que indican movimientos de viguetas y separación de los muros de carga interiores de los exteriores. El sismo parece tuvo una dirección predominante en perpendicular a la fachada principal. Ninguno de los daños es grave por lo que la Nadi puede usarse sin problemas.

Reparaciones	Por un lado, una reparación superficial pero lo más profunda posible de las fisuras encontradas para recuperar en lo posible la resistencia de los muros de carga y sus encuentros. Es decir, un saneado de las fisuras y su enfoscado o rejuntado posterior. Por otro lado sería recomendable un conexión más efectiva entre los muros de piedra y tapial, pero un zuncho que ayudaría enormemente no es viable sin desmontar la cubierta por lo que solo es viable el saneado y enfoscado (con barro) de las fisuras.

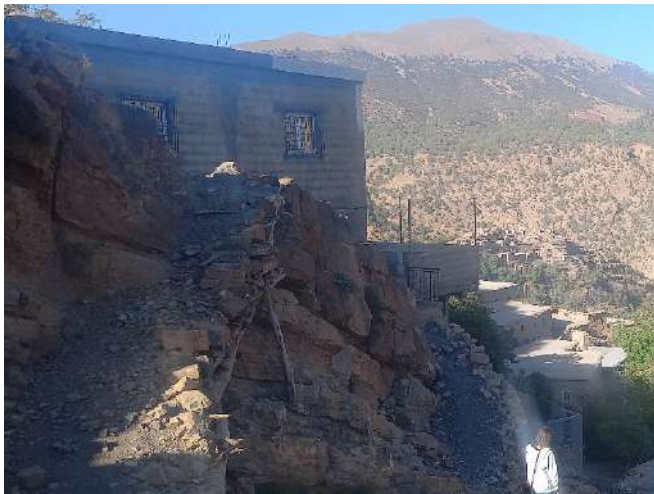
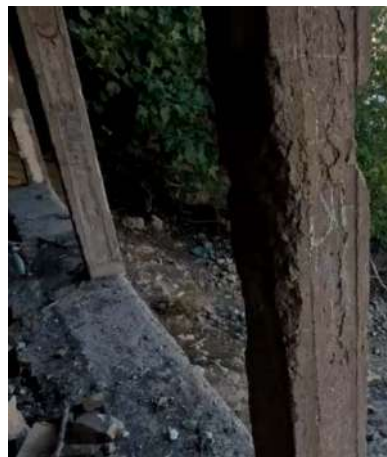
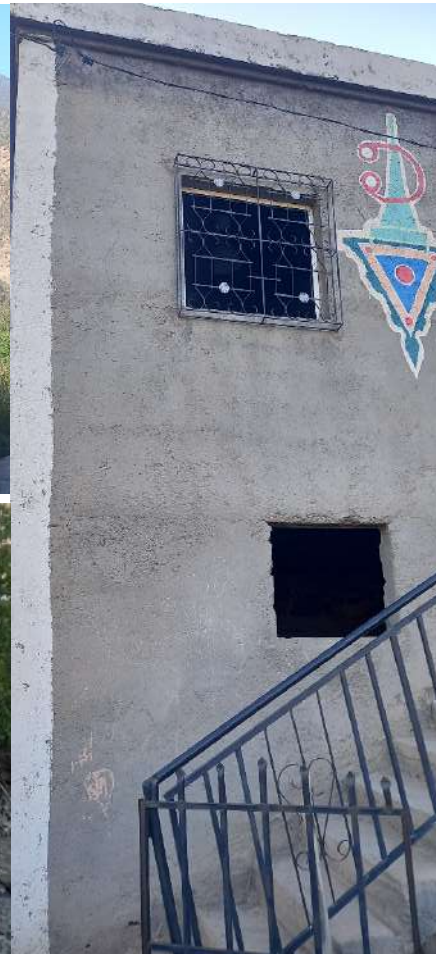
Visita	Miércoles 20 de septiembre de 2023, 17:30
Localidad	TAGHROUTE
Descripción	Edificio de tres plantas (en ladera) de unos 12x13,5m. El sótano solo es un espacio en desuso bajo el patio, la baja solo es el patio y un espacio bajo las aulas y en primera están aulas y vivienda de las maestras. Construido mediante pórticos de hormigón armado (pilares y vigas) que confinan muros de bloque de hormigón armado, todo con un ancho de unos 20cm. Aparte de los pórticos de fachadas hay 4 interiores. El forjado de viguetas de hormigón (¿pretensado?) con bovedillas de hormigón.
Daños	Las únicas fisuras confirmadas debido al sismo (según sus ocupantes) son en las esquinas de las ventanas de la fachada principal, indicando que hubo un sismo con dirección en el plano de esta fachada. Se ha apreciado otra fisura entre un muro y el forjado de cubierta que podría ser del sismo, pero parece ya existía, y sería de la mala conexión entre pórticos y muro de bloque confinado. La construcción en general no es muy cuidada y las medidas son muy pequeñas, con pilares de 20x20cm en sótano. También hay fisuras por flexión de viguetas que igualmente existían antes del sismo. Ninguno de los daños es grave por lo que la Nadi puede usarse sin problemas.

Reparaciones	Una reparación superficial de las pocas fisuras encontradas sería suficiente.

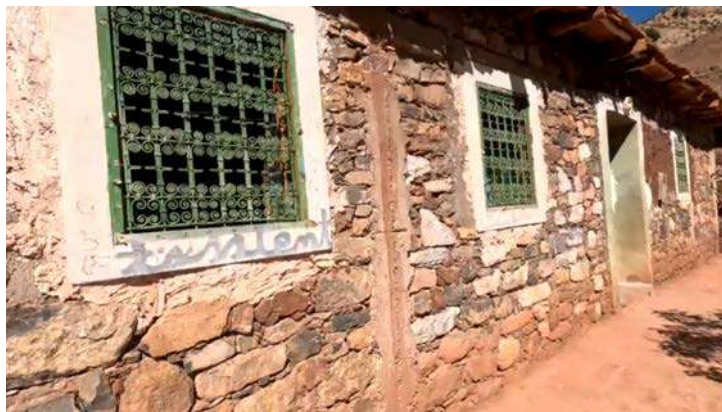
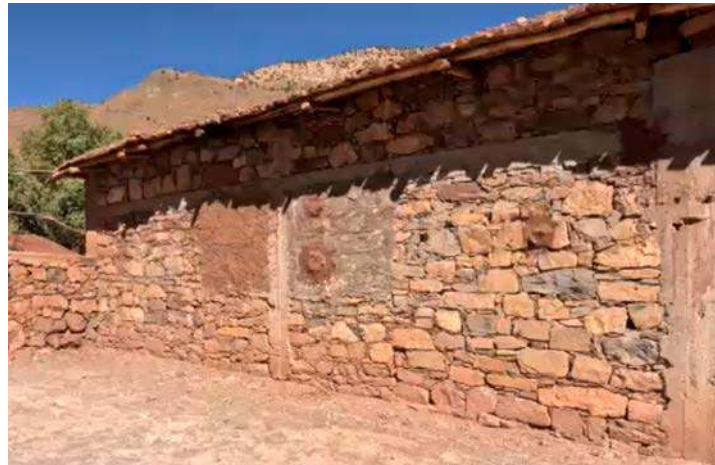
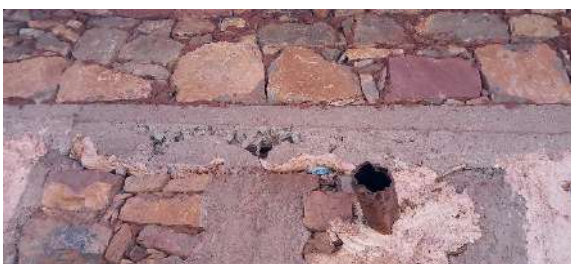
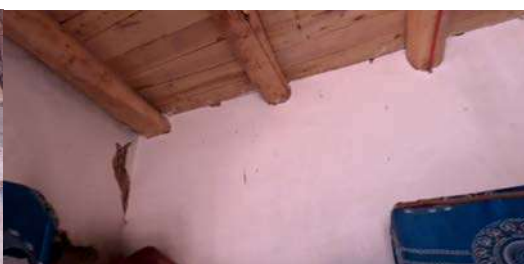
Visita	Jueves 21 de septiembre de 2023, 11:30
Localidad	TASSENT
Descripción	Edificio de una planta de unos 8x14,5m. Construido con pórticos de hormigón armado (pilares y vigas) con piedra confinada formando los muros de carga exteriores, muro interior de carga longitudinal. Forjado de cubierta con vigas circulares de madera y tabla. Cobertura habitual de plástico y capa de tierra.
Daños	La construcción no es muy correcta en el hormigón, dejando armaduras vistas y zonas sin hormigonar. Los efectos del terremoto se aprecian en algunas fisuras diagonales bajo las vigas y las fisuras de separación del muro de carga interior con uno de los testeros exteriores. Ninguno de los daños es grave por lo que la Nadi puede usarse sin problemas.
Reparaciones	Una reparación superficial de las pocas fisuras encontradas sería suficiente y una reparación de las partes de hormigón incorrectas con sería recomendable.

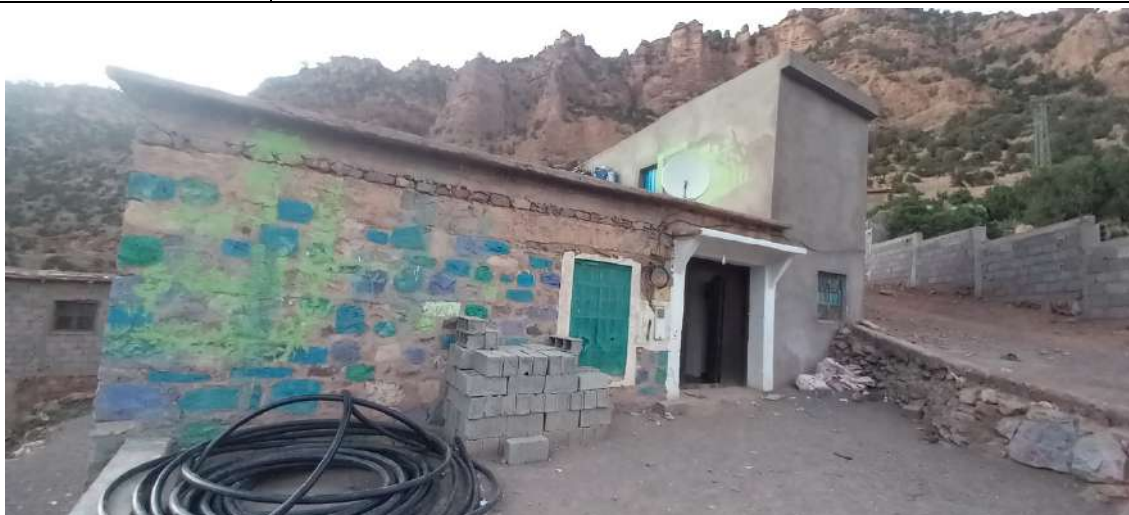
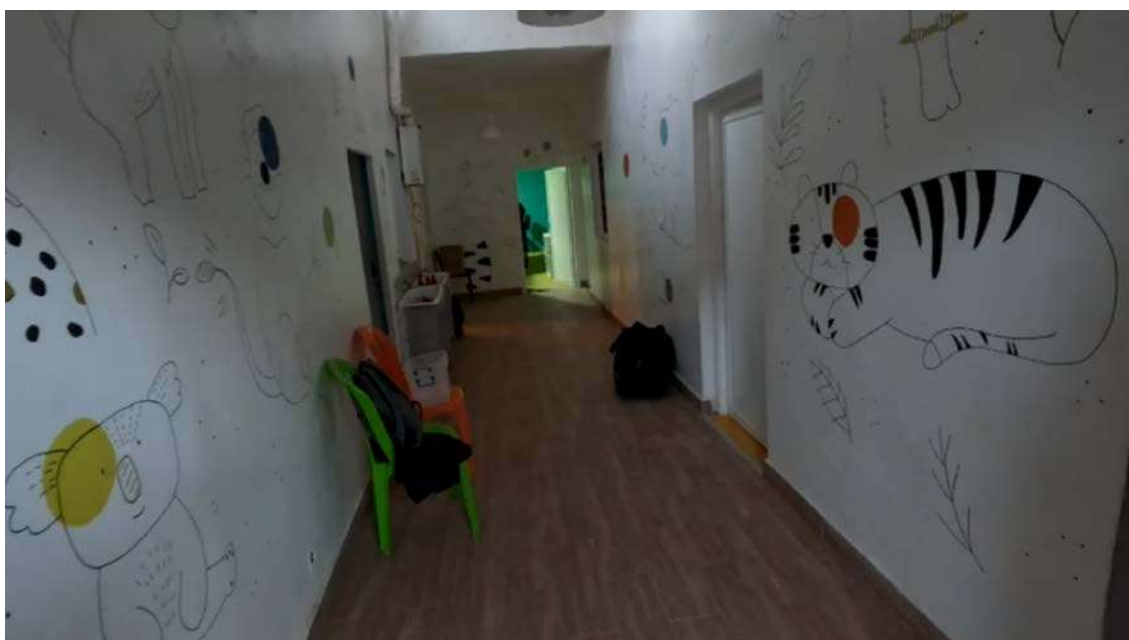
Visita	Jueves 21 y sábado 23 de septiembre de 2023
Localidad	IFOULOU
Descripción	Edificio de dos plantas, una inferior para aulas y vivienda maestras y una superior muy estrecha para aula extra. La construcción es de muros de carga exteriores de piedra con zuncho de hormigón armado en su cabeza y muros de carga interiores de bloque. Los forjados parecen de vigueta y bovedilla de hormigón. La planta superior está hecha en dos fases, siendo la primera solo el casetón de la escalera. A la entrada hay un vuelo de hormigón armado.
Daños	No se han reportado fisuras por el sismo y las únicas fisuras que hemos podido apreciar son el casetón nuevo que tiene fisuras horizontales que parecen corresponder más a cambios de temperatura y descuelgue del enfoscado. Ninguno de los daños es grave por lo que la Nadi puede usarse sin problemas.
Reparaciones	No necesaria.

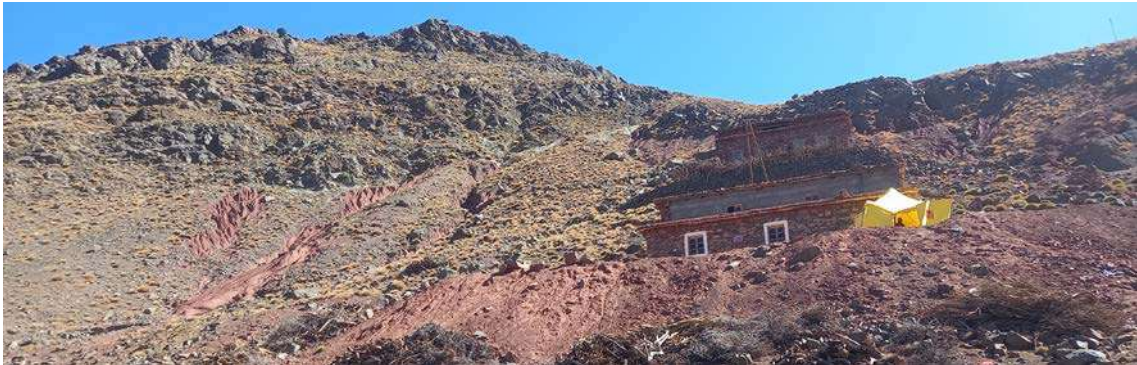
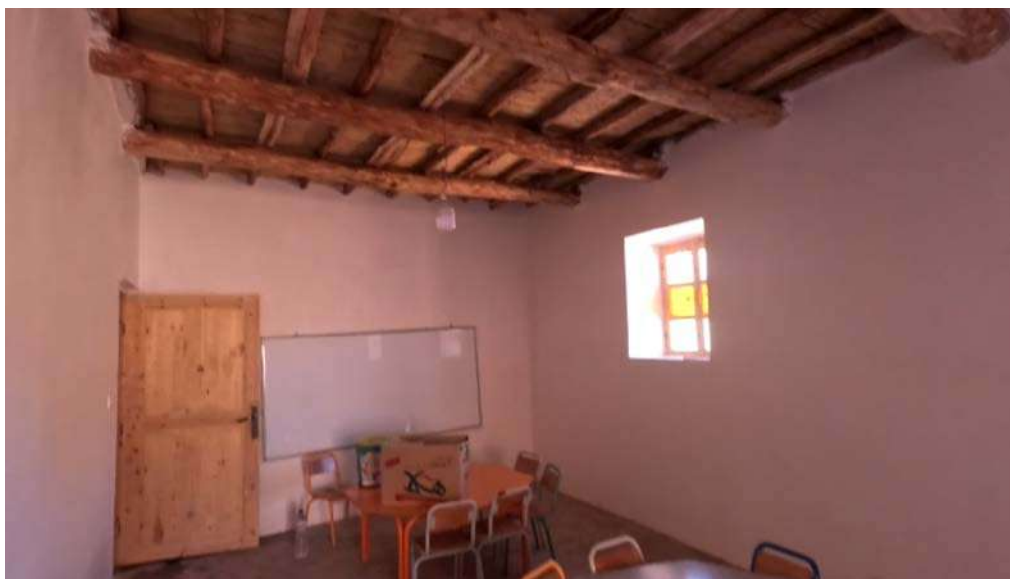
Visita	Viernes 22 de septiembre de 2023, 11:00
Localidad	OUAGNAOUMOTE
Descripción	Edificio muy reciente (2023) con dos plantas, la baja de unos 8x12m aloja las aulas y la primera una terraza y la vivienda de las maestras con 4x12m de planta. La construcción es mediante muros de carga exteriores de piedra y muro interior de carga en baja de bloques de hormigón. Los forjados de vigas y viguetas de madera circulares, tabla y el paquete habitual de cobertura con plástico y tierras.
Daños	En planta baja no se detectan, seguramente porque se movió con el terreno durante el sismo. En planta primera se observan fisuras en el suelo, en las ventanas y en la junta entresuelo y muro central. Parece un movimiento del muro central de carga que en su plano ha afectado a las ventanas y a su unión con el forjado, y en el perpendicular ha agrietado por flexión la cara interior de uno de los muros transversales, el más débil que tiene la puerta. Podría ser entonces un sismo con dirección longitudinal al edificio. Ninguno de los daños es grave por lo que la Nadi puede usarse sin problemas.

Reparaciones	Las fisuras deben ser rellenadas con mortero superficialmente. En la del suelo y muro comprobar que no afecta en el futuro a la estanqueidad al agua.

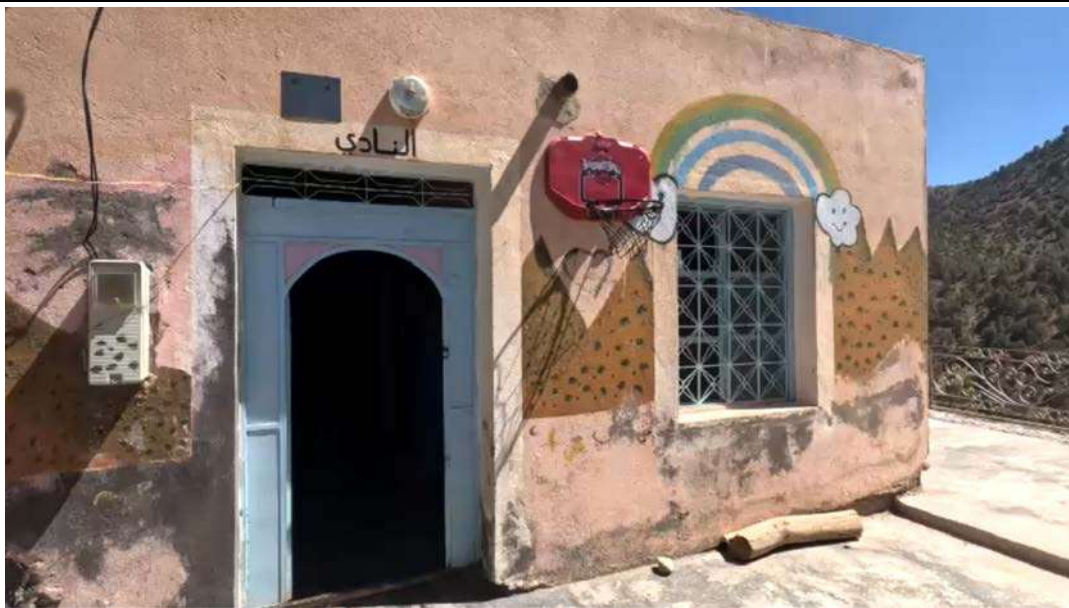
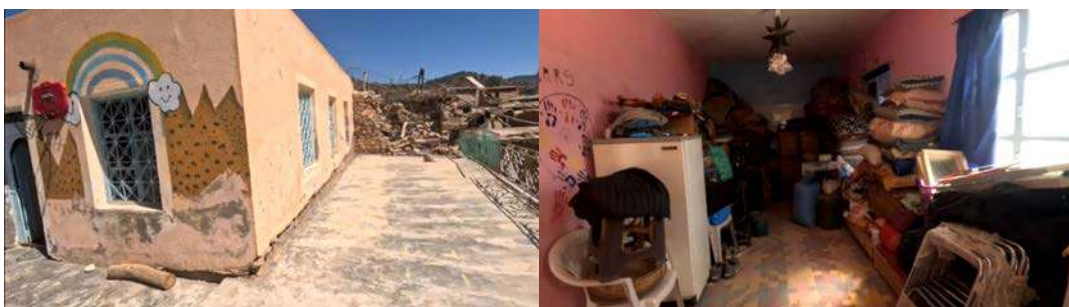
Visita	Viernes 22 de septiembre de 2023, 13:00
Localidad	TOUFGHINE
Descripción	Edificio de una planta rodeado de patio. La estructura es de pórticos de hormigón armado (pilares y vigas) con bloque confinados. No se ha podido observar la composición del forjado y los muros de carga interiores parecen ser tres, de bloque (20cm).
Daños	En el interior no se aprecia nada ni han dado reporte de nada, pero está muy lleno de cosas. Exteriormente hay unas ligeras fisuras en las ventanas que indican un movimiento sísmico en perpendicular a la fachada de acceso. El estado es sorprendente cuando alrededor han caído casi todas las casas. Ninguno de los daños es grave por lo que la Nadi puede usarse sin problemas.
Reparaciones	Una reparación superficial de las pocas fisuras encontradas sería suficiente.

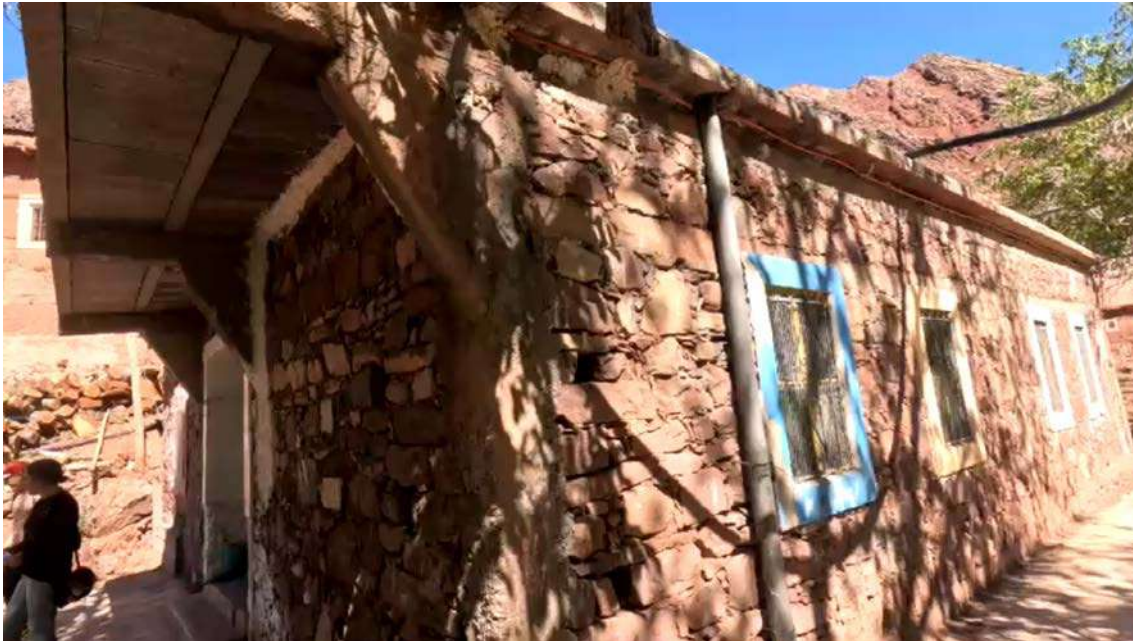
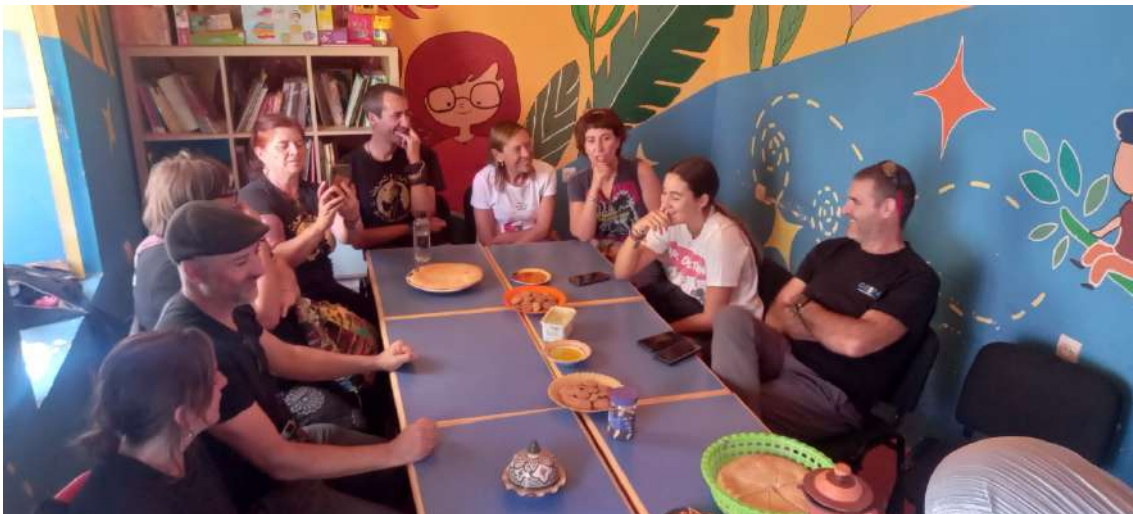
Visita	Sábado 23 de septiembre de 2023, 11:30
Localidad	TISSILI
Descripción	Edificio de una planta de unos 9x12,5m. Construido con pórticos de hormigón armado (pilares y vigas) con piedra confinada. En el interior deben existir unos 3 muros de carga según se intuye de la dirección de los forjados, con una viga de canto que salva un hueco en uno de ellos. El forjado parece de vigueta y bovedilla de hormigón, pero no es visible, la viga parece de hormigón, pero está revestida. El vuelo de la entrada en hormigón armado.
Daños	Las únicas tipologías apreciables podrían ser en las esquinas de las ventanas, pero no nos han reportado nada. Solo hay reporte de humedades en la cubierta y el inicio de hundimiento de parte de la terraza perimetral, ambas por causas previas al terremoto. Ninguno de los daños es grave por lo que la Nadi puede usarse sin problemas.
Reparaciones	No necesaria.

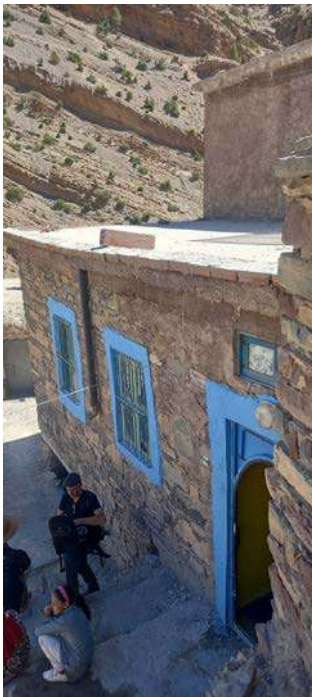
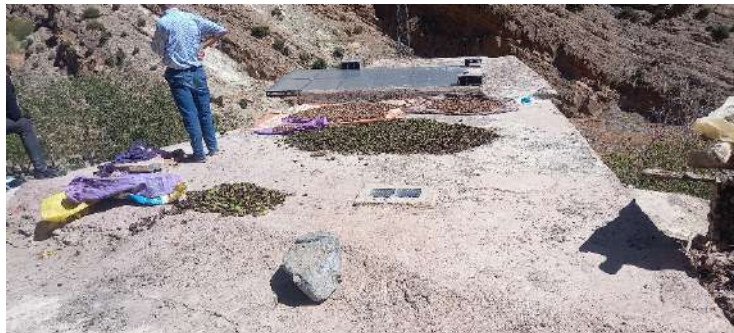
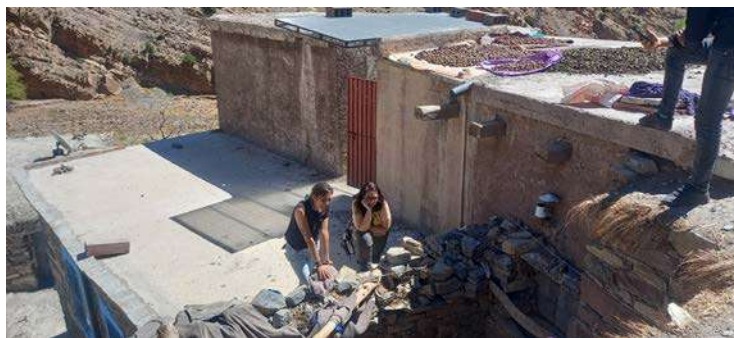
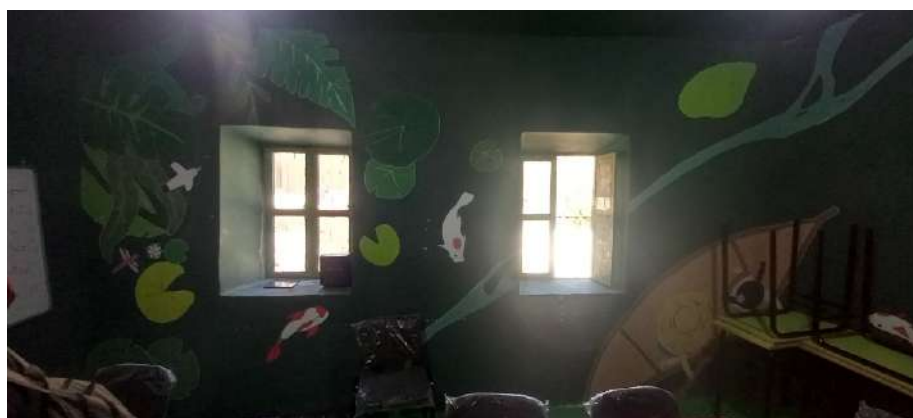
Visita	Sábado 23 de septiembre de 2023, 14:00
Localidad	AZARZEM
Descripción	Edificio de geometría y niveles complejos. Tiene una planta baja en forma de L y aproximadamente 6x12m que contiene las aulas y una planta primera que ocupa solo una banda de 3x12m sobre la inferior, conteniendo la vivienda de las maestras, el resto terraza. de una planta de unos 9x12,5m. Construido con muros de carga de piedra y bloque, con forjados de vigueta de madera y también de vigueta y bovedilla de hormigón.
Daños	Se aprecian fisuras interiores entre muro y forjado en planta superior y algunas en ventanas de primera y baja. Y hay bastantes fisuras en una de las esquinas de planta baja. Dado que la planta baja está enterrada, parece un movimiento sísmico paralelo a fachada de entrada que ha movilizado la parte superior y provocado fisuras con la parte inferior. Ninguno de los daños es grave por lo que la Nadi puede usarse sin problemas.

Reparaciones	Una reparación superficial de las fisuras encontradas sería suficiente.

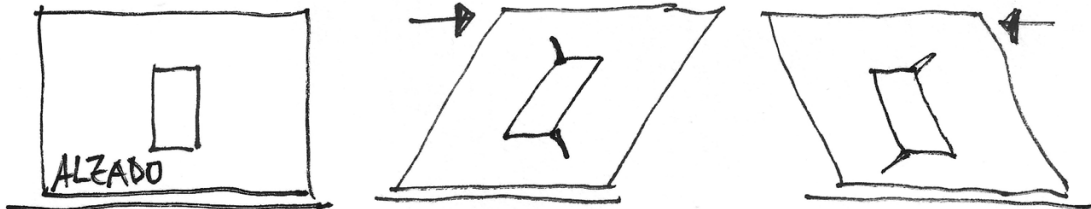
- Fisuras en diagonales de huecos (ventanas y puertas) por movimiento del muro en su plano.

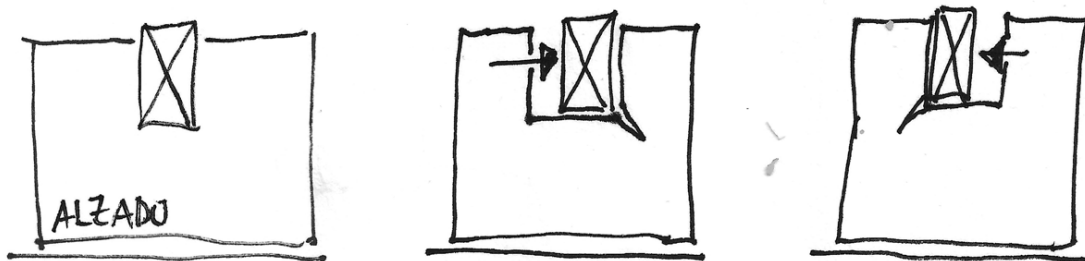
- Fisuras en apoyos de vigas y viguetas por movimiento de éstas en paralelo al muro.

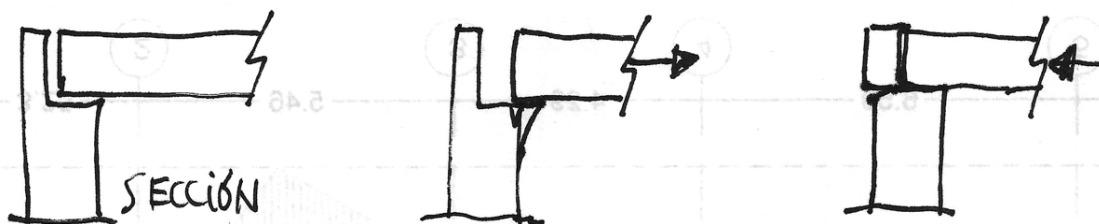
- Fisuras en apoyos de vigas y viguetas por movimiento de éstas en perpendicular al muro.

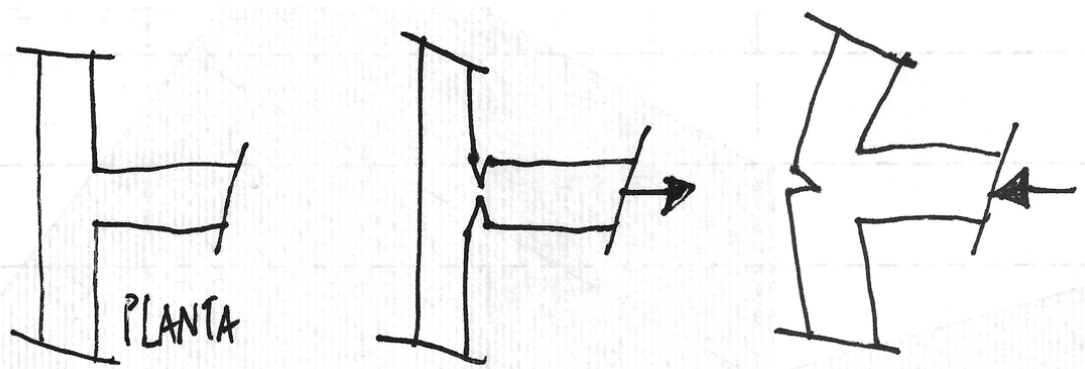
- Fisuras en encuentro de muros perpendiculares, uno interior, por movimiento de uno en perpendicular al otro.

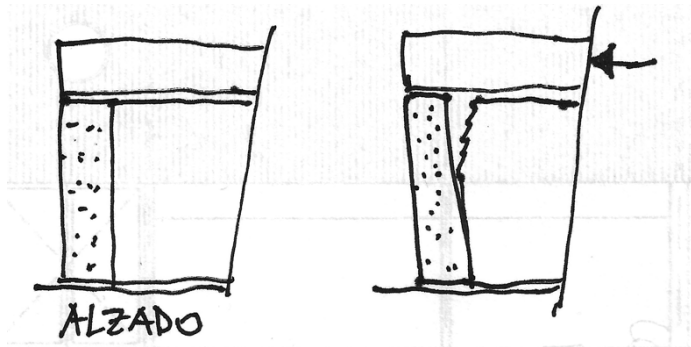
- Fisuras en encuentro de muros perpendiculares y forjado por movimiento del forjado sobre ellos.

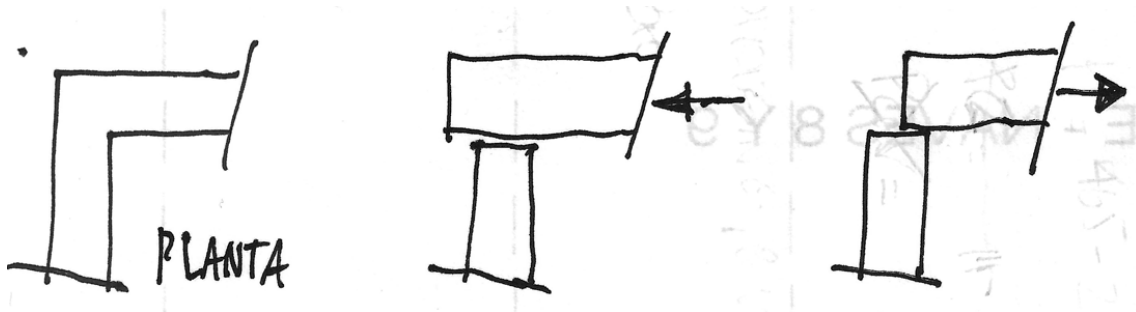
- Fisuras en encuentro de muros perpendiculares en esquina, por movimiento de uno en perpendicular al otro.
