Comportamiento sísmico de la construcción tradicional Tamang en el norte de Nepal

José Agulló de Rueda
Francisco J. Castilla Pascual

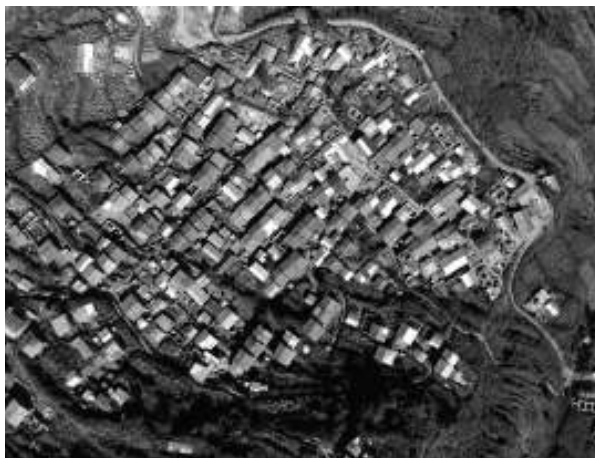
En el pueblo de Gatlang la urbanización sigue un orden muy claro (aunque irregular y sinuoso en su trazado) en hileras de viviendas adosadas con dirección norte-sur, escalonadas en el sentido de la máxima pendiente, ligeramente en dirección noreste. Las viviendas suelen construirse sobre terrazas sensiblemente horizontales donde se sitúan grupos de entre tres y cinco viviendas. El terreno de pronunciada pendiente supone un inconveniente para poder elegir una ubicación adecuada conforme al soleamiento, por lo que los huecos principales de las casas se abren al este, con amplio espacio entre una hilera y otra. Este

Figura 2
Foto aérea del pueblo de Gatlang (Cedida por Alvaro Rodríguez)

espacio entre las hileras de viviendas es una zona de paso comunal y una zona de huertos que tras el sismo de 2015 se ha visto colmatada, en muchos casos, por viviendas provisionales de madera y chapa. Las consecuencias del sismo afectaron a casi toda la aldea, gran parte de las casas están derrumbadas o dañadas lo que obligó a sus habitantes a vivir en condiciones extremadamente precarias. Muchas de las zonas de paso están aún obstruidas por los escombros y se encuentra en un proceso de reconstrucción general. En el último año, estas viviendas provisionales se han visto convertidas en viviendas definitivas de ladrillo y hormigón gracias a las ayudas del go-

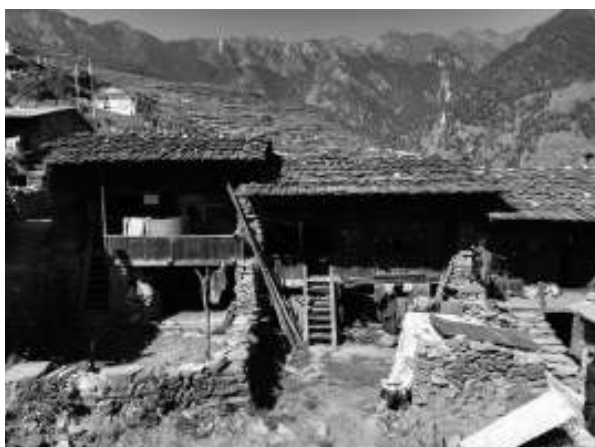
Figura 3
Foto del escalonamiento de las viviendas (Autores)

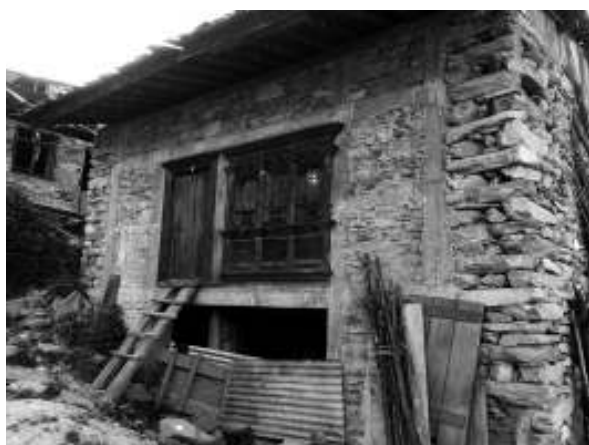
Figura 4
Foto de la tipología de vivienda reforzada (Autores)

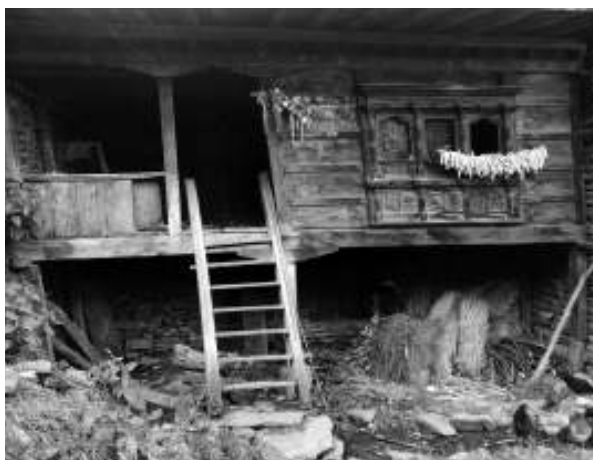
Figura 6
Fotos de la tipología de viviendas A (Autores)

En las figuras 8 y 9 se recogen esquemas de la fachada principal y las imágenes correspondientes, en las que se aprecia la evolución. La vivienda A corresponde a la tipología más sencilla, en la que el espacio bajo cubierta es prácticamente inaprovechable y no se manifiesta en fachada, y el zaguán (de mayores dimensiones) hace las funciones de espacio de almacenamiento; la vivienda B tiene un espacio bajo cubierto más prominente y se reconoce en la composición de la fachada, el zaguán es más reducido; en la vivienda C se ha añadido la balconada exterior, lo que permite tener un espacio bajo cubierto en planta baja mayor, y la escalera de piedra. En algunos casos este espacio se complementa con alguna construcción

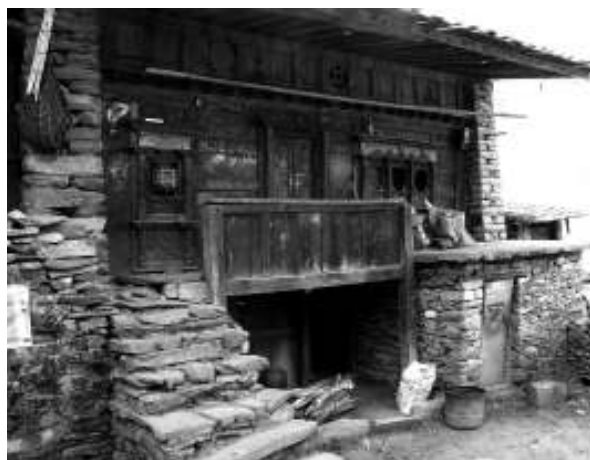
Figura 8
Fotos de la tipología de viviendas C (Autores)

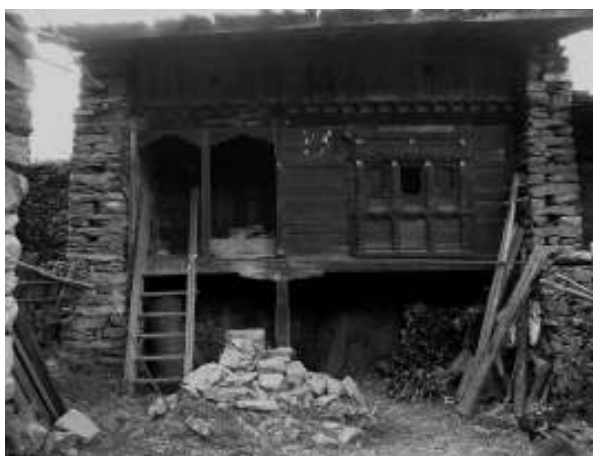
Figura 7
Fotos de la tipología de viviendas B (Autores)

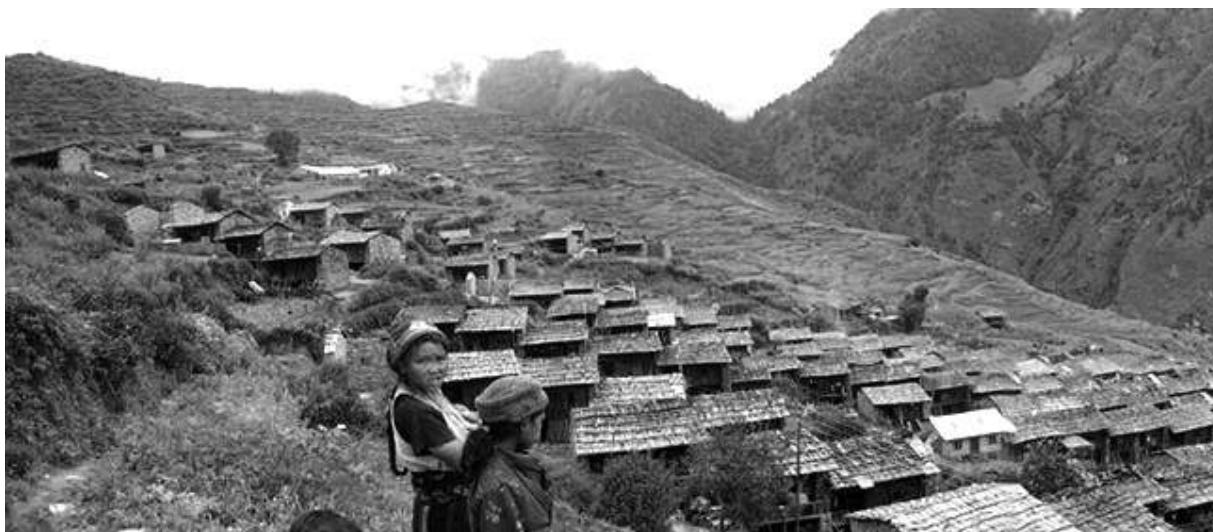
Figura 9
Foto del pueblo antes del terremoto (www.facebook/asfnepal)

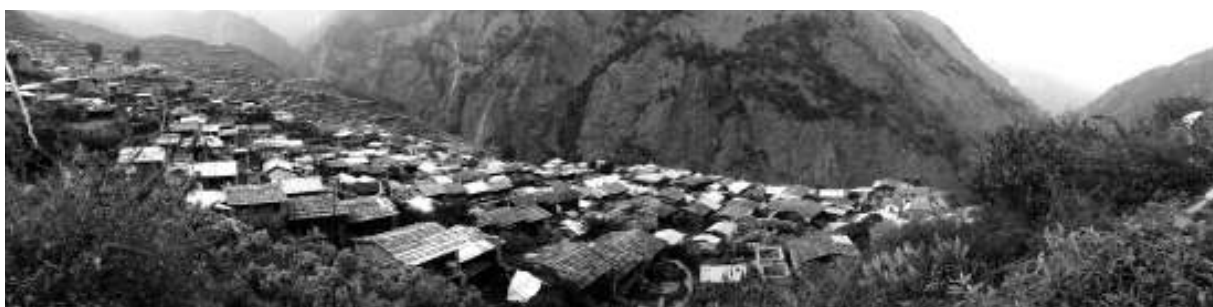
Figura 10
Foto del pueblo después del terremoto (Autores)

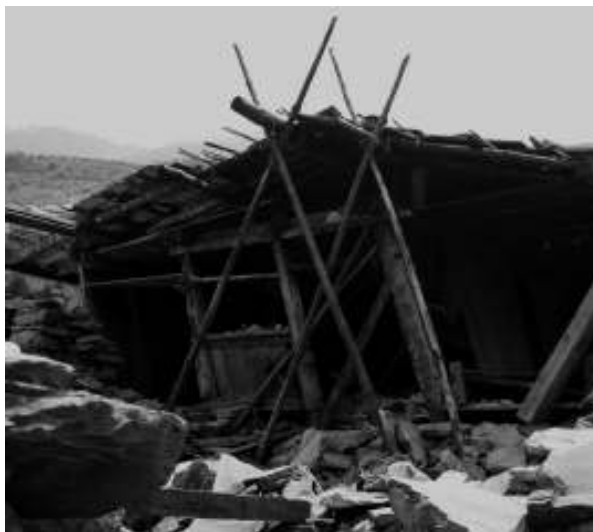
Figura 12
Foto de una vivienda dañada por el sismo del 2015 (Cedida por Beatriz López-Terradas)

Las estructuras de los edificios Tamang están claramente diferenciadas entre los muros perimetrales de piedra y el entramado de madera. Los muros formados por piedras sin mortero tienen el gran problema de desmoronarse lanzando las piedras de las partes con menos carga vertical como son los hastiales. Además de la falta de mortero, la irregularidad de las piedras hace los apoyos entre piedras muy inestables

antes incluso de un sismo y muy sensibles por tanto a acciones horizontales. La estructura de madera en la mayoría de los casos se ha mantenido en pie aunque con elevadas deformaciones debidas a la falta de triangulación vertical. La estructura de fábrica no tiene ductilidad y sufre de rotura muy frágil, la estructura de madera si tiene gran ductilidad lo que la permite resistir con grandes deformaciones.

La interacción entre ambas estructuras durante los sismos puede producir también el colapso. Se observa habitualmente que las piedras desprendidas son las que han hundido en su caída estructuras de madera de los edificios ladera abajo. Y se observa con menos frecuencia que los movimientos oscilatorios de las estructuras de madera han golpeado los muros de piedra provocando su colapso.

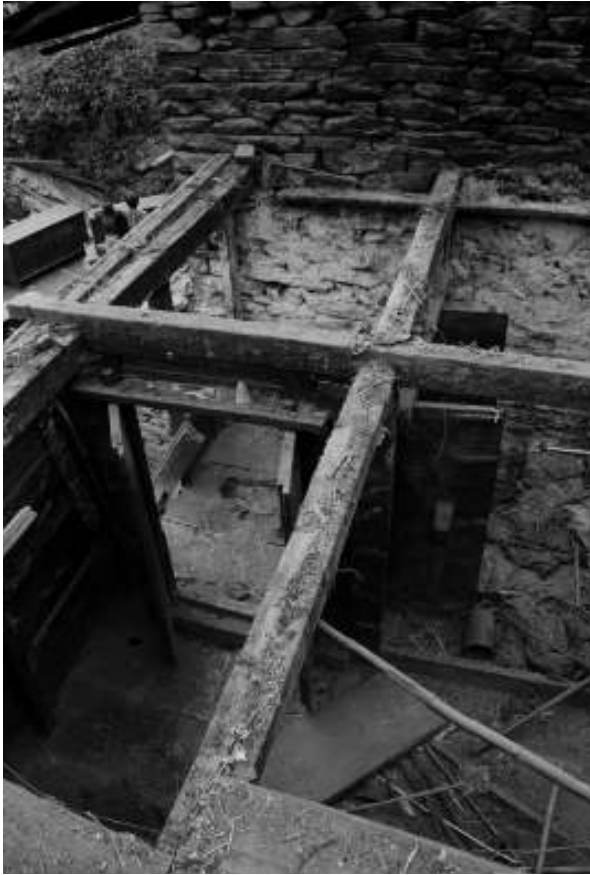
Figura 13
Foto del entramado de vigas, viguetas, tablonos y pies derechos (Autores)

fragmas. Las uniones trabadas entre vigas por durabilidad o mala ejecución a veces se ven descolocadas, las holguras en la ejecución provocan movimientos muy elevados.

- Los pies derechos transmiten los esfuerzos horizontales por flexión dado que no hay triangulaciones. La flexión soportada es muy pequeña porque los empotramientos son mínimos y por ello los pilares sufren grandes deformaciones y vuelcos. Ello provoca el contacto de la estructura de madera con la de piedra.
